**P.E.B.A.**  
**PIANO ELIMINAZIONE BARRIERE**  
**ARCHITETTONICHE NEL**  
**COMUNE DI ATINA**  
(D.R. n. G1663 del 06.12.2024)

TITOLO  
SCHEDE CIMITERO CENTRO STORICO

ELABORATO  
03

C.a. 03  
C.a./P 03

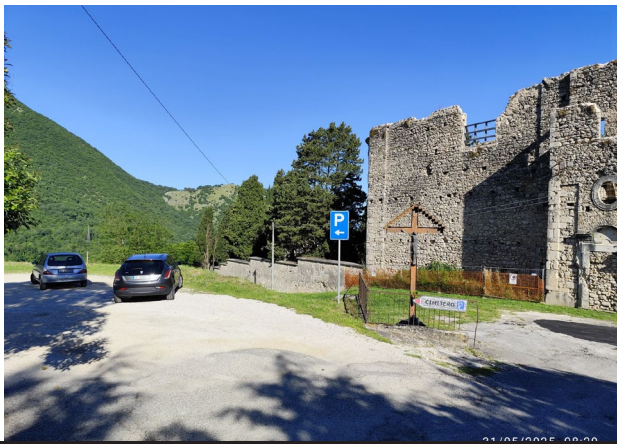
Codice scheda: <b>C.a. 03</b> <b>C.a./P 03</b>		<b>Cimitero Centro Storico</b>			
		Indirizzo: Via Tiglie	Data rilievo: 13.06.2025		
Descrizione: Cimitero comunale					
<b>1. Parcheggi</b>					
Presenza di parcheggio riservato nelle vicinanze dell'ingresso:			Si No		
Dimensione regolamentare?	Si	Segnaletica verticale conforme alla normativa?	Si		
	No		No		
Parcheggio raccordato a un percorso pedonale?	Si	Segnaletica orizzontale conforme alla normativa?	Si		
	No		No		
Note: è necessario realizzare parcheggi nello spiazzale in prossimità del Cimitero.					
Documentazione fotografica:

Ambito	Criticità rilevata	Possibile intervento risolutivo	Rif. normativi	Stima Costo
Parcheggi	È necessario realizzare parcheggi lungo la strada in prossimità del Cimitero	Segnaletica orizzontale e verticale parcheggi e attraversamento pedonale	DM 236/89 4.2.3	1500,00 €
Percorsi (Marciapiedi)	_____	_____	DM 236/89 8.2.1	_____
Accesso alla struttura	_____	_____	DM 236/89 4.1.2	_____
Servizi igienici	Il bagno esistente, stante lo stato d'uso necessita di dotarlo di alcuni elementi	Corrimano orizzontale, campanello di emergenza e specchio	DM 236/89 8.1.6	600,00 €
Collegamenti verticali	_____	_____	DM 236/89 8.1.10	_____
Collegamenti orizzontali e spazi comune piano terra	Installazione di cartellonistica informativa	Posizionamento di cartellonistica	DM 236/89 art. 4.3	300,00 €
Collegamenti orizzontali e spazi comuni	_____	_____	DM 236/89 4.1.2	_____
Collegamenti orizzontali e spazi comuni	_____	_____	DM 236/89 4.1.1	_____

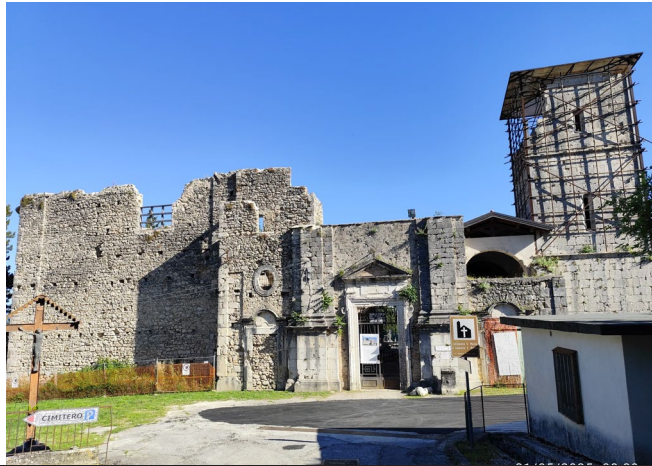
## Documentazione fotografica

<b>2. Accesso alla struttura</b>					
La zona antistante e retrostante il cancello è in piano e hanno una profondità minima di 1,50 m?			Si No		
Dislivello	Si	Se sì, è presente una rampa di pendenza <5% se lunga più di 5 m o <8% se meno di 5 m?	Si No	E' presente un corrimano?	Si
	No				No
E' presente un percorso tattile?				Si No

La luce netta del cancello d'ingresso è almeno 150 cm con le singole ante di larghezza non superiore a 120 cm e gli eventuali vetri sono ad una altezza min. di 40 cm dal pavimento?				Si No	
La maniglia è posizionata 85cm<h<90cm?				Si No	
Il campanello/citofono è posizionato tra i 110 e i 120 cm d'altezza da terra?				Si No	
Note: è necessario adeguare la rampa di accesso esistente e realizzare un percorso tattile.

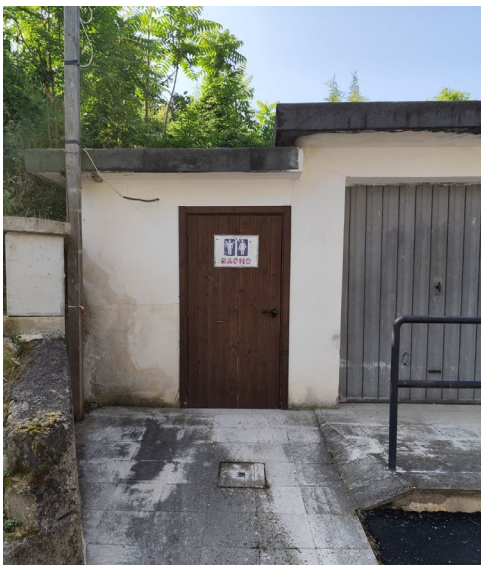
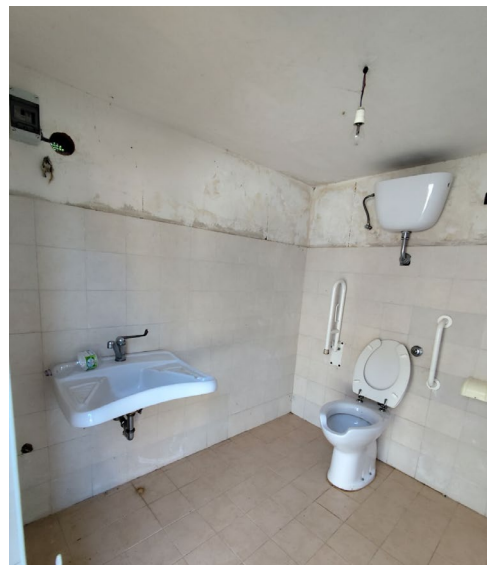
## Documentazione fotografica:

#### 3.1 Servizi igienici piano terra

- Targhetta bagno accessibile fuori dalla porta
- Spazio di manovra min: 150x150 cm
- Porta con luce netta minima 80 cm e apribile verso l'esterno o scorrevole
- Spazio per accostamento laterale wc almeno i 100 cm
- 80 cm davanti al lavabo per accostamento frontale,
- wc 40 cm da muro, bordo anteriore 75-80cm e altezza 45-50
- Rubinetteria a leva

il bagno esistente, stante lo stato d'uso, necessita di adeguarlo di dotazione corrimano orizzontale e campanello di emergenza.
