P.E.B.A.
PIANO ELIMINAZIONE BARRIERE
ARCHITETTONICHE NEL
COMUNE DI ATINA
(D.R. n. G1663 del 06.12.2024)

TITOLO
SCHEDE EX CONVENTO

ELABORATO
03

Codice scheda: E.p. 03 E.p./P 03		Ex Convento		Indirizzo: Viale S. Nicola		Data rilievo: 15.06.2025		
Descrizione: Attualmente in fase di ristrutturazione per il trasferimento del Comune

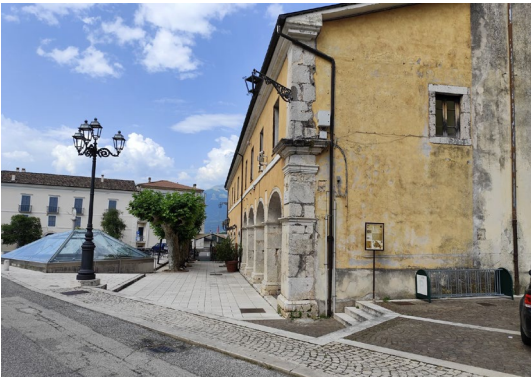
1. Parcheggi								
Presenza di parcheggio riservato nelle vicinanze dell'ingresso:							Si	No
Dimensione regolamentare?		Si	Segnaletica verticale conforme alla normativa?				Si	No
		No					No	
Parcheggio raccordato a un percorso pedonale?		Si	Segnaletica orizzontale conforme alla normativa?				Si	No
		No					No	
Note: Manca segnaletica orizzontale e verticale dei parcheggi, le strisce pedonali ed il percorso pedonale e tattile lungo la piazza di raccordo alla sede comunale.								
Documentazione fotografica:

Ambito	Criticità rilevata	Possibile intervento	Rif. normativ	Stima Costo
Parcheggi	Mancanza di segnaletica orizzontale e verticale dei parcheggi ed il percorso pedonale tattile lungo la piazza/marciapiede.	Realizzazione segnaletica orizzontale e verticale, ed il percorso pedonale e tattile.	DM 236/89 4.2.3	1800,00 €
Percorsi (Marciapiedi)	_____	_____	DM 236/89 8.2.1	_____
Accesso alla struttura	Adeguare il portone con sistema di apertura idoneo (maniglioni), l'ingresso con citofono o campanello per i diversamente abili e rampa di pendenza non superiore al 8%	Sistemazione portone, citofono e rampa di pendenza.	DM 236/89 4.1.2	2000,00 €
Servizi igienici	Il servizio igienico è ubicato al primo piano e non è rispondente alla normativa.	Realizzazione bagno adeguato alla normativa. (2 Bagni)	DM 236/89 8.1.6	8000,00 €
Collegamenti verticali	La scala dovrà essere adeguata da segnaletica di inizio e fine e dotata di strisce antisdrucciolevoli e Servoscala.	Realizzazione segnaletica, posa in opera di strisce antisdrucciolevoli e realizzazione di Servoscala.	DM 236/89	3500,00 €

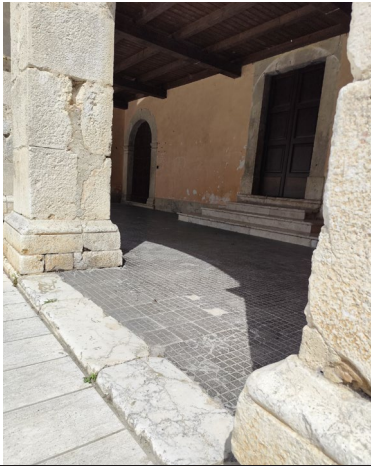
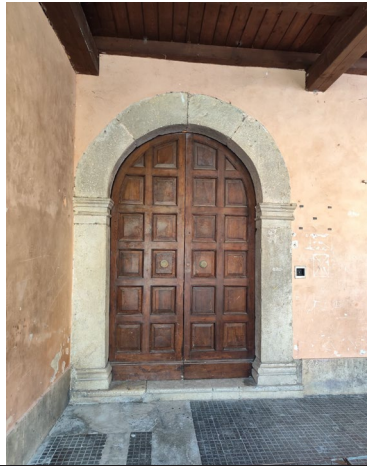
Documentazione fotografica

2. Accesso alla struttura								
La zona antistante e retrostante la porta è in piano e hanno una profondità minima di 1,50 m?							Si	No
Dislivello	Si	Se si, è presente una rampa di pendenza <5% se lunga più di 5 m o <8% se meno di 5 m?	Si	E' presente un corrimano?	Si			
	No		No		No	No		
E' presente un percorso tattile?							Si	No
La luce netta della porta d'ingresso è almeno 150 cm con le singole ante di larghezza non superiore a 120 cm e gli eventuali vetri sono ad una altezza min. di 40 cm dal pavimento?							Si	No
La maniglia è posizionata 85cm<h<90cm?							Si	No
Il campanello/citofono è posizionato tra i 110 e i 120 cm d'altezza da terra?							Si	No
Note: Adeguare il portone con sistema di apertura idoneo (maniglioni), l'ingresso con citofono o campanello per i diversamente abili e rampa di pendenza non superiore al 8%.

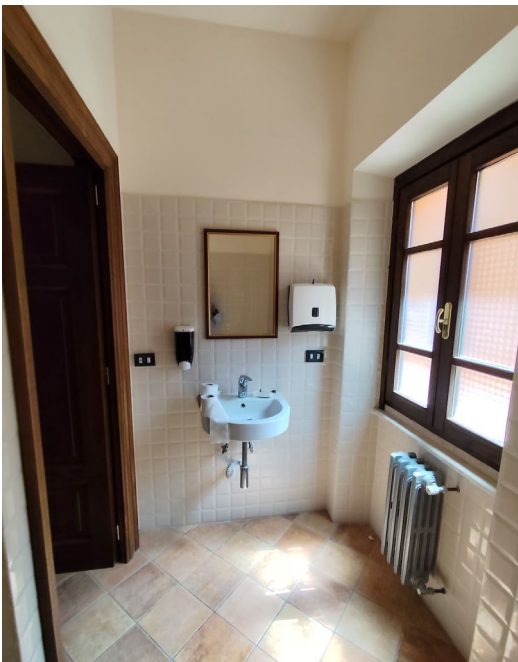
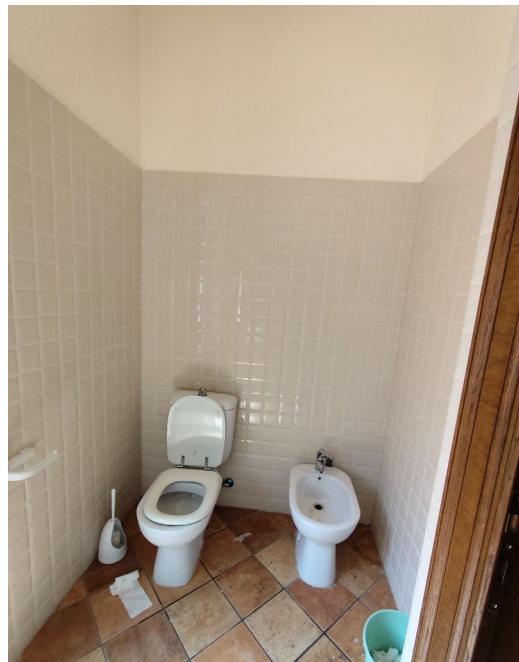
Documentazione fotografica:

Il servizio igienico è ubicato al primo piano e non è rispondente alla normativa.

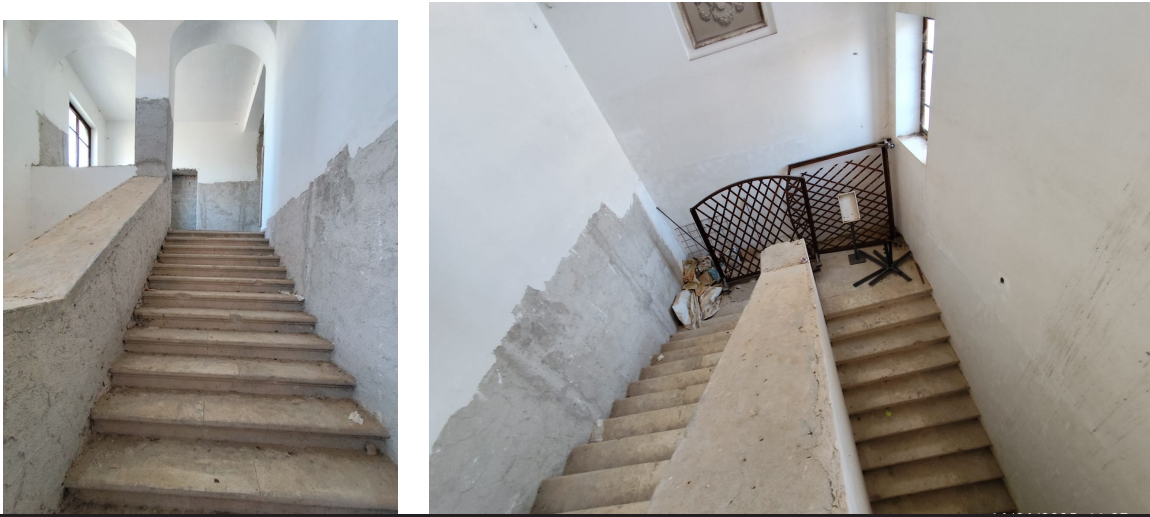
Documentazione fotografica

3.2 Collegamenti verticali (n.2 livelli)						
Scale (P.T. e 1° Piano è presente l'ascensore):						
Larghezza minima di 1,20 m	Si No	Corretto rapporto tra alzata e pedata	Si No	Pedata antisdruc-ciolevole ?	Si No	Segnale inizio e fine scala
Parapetto con altezza minima 100 cm e inattraversabile da sfera di 10 cm di diametro ?	Si No	Il corrimano è prolun- gato di 30 cm oltre il 1° e ultimo scalino?	Si No	Corrimano ad H= 0,90 m ?	Si No	
Servoscala (Tra 1° piano e 2° piano non è presente sia ascensore che servoscala).						
Piattaforma con dimensioni minime di 0,80(profondità)x,070m(larghezza)	Si No	Porta a scorri- mento di 0,90 cm?	Si No	Bottoniera di co- mando è posta tra 80/120cm e ha caratteri	Si No	
Note						
Assenza di servoscala tra primo e secondo piano, la scala dovrà essere adeguata da segnaletica di inizio e fine e dotata di strisce antisdruc-ciolevoli. Tra piano terra e primo piano è presente l'ascensore.

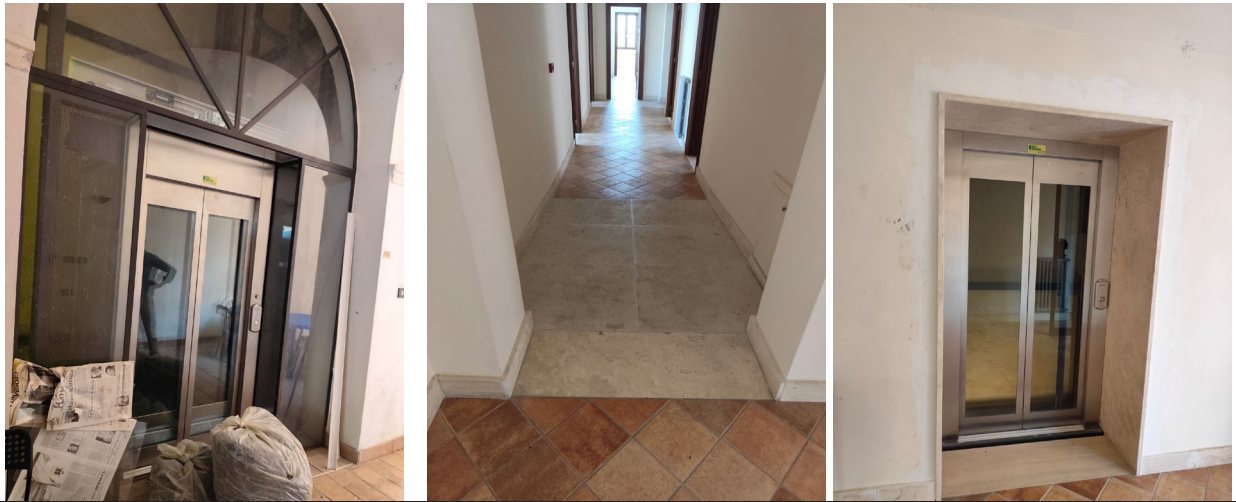
Documentazione fotografica piano terra e primo

3.3 Collegamenti orizzontali e spazi comuni piano terra e primo piano						
Larghezza minima degli spazi comuni pari a 1,50 m?	Si No	Sono presenti allargamenti per inversioni di marcia su alcuni tratti di percorso per una superficie pari a 1,5x1,5 m?				Si No
Le pavimentazioni sono complanari e antisdruc-ciolevoli?	Si No	Le porte hanno luce minima di 80 cm?	Si No	I percorsi sono indicati con cartellonistica e sulle porte vi sono cartelli	Si No

3.4 Collegamenti orizzontali e spazi comuni secondo piano (da ristrutturare)						
Larghezza minima degli spazi comuni pari a 1,50 m?	Si No	Sono presenti allargamenti per inversioni di marcia su alcuni tratti di percorso per una superficie pari a 1,5x1,5 m?				Si No
Le pavimentazioni sono complanari e antisdruc-ciolevoli?	Si No	Le porte hanno luce minima di 80 cm?	Si No	I percorsi sono indicati con cartellonistica e sulle porte vi sono cartellini	Si No	
Note:						
Le porte avendo una larghezza inferiore a 80 cm necessitano di segnalazione orizzontale e verticale.

Collegamenti orizzontali e spazi comuni	Le porte hanno una larghezza inferiore di 80 cm.	Necessitano di segnalazione orizzontale e verticale.	DM 236/89 art. 8.1.4	900,00 €
Collegamenti orizzontali e spazi			DM 236/89 4.1.2	
Collegamenti orizzontali e spazi			DM 236/89
