**P.E.B.A.**  
**PIANO ELIMINAZIONE BARRIERE  
ARCHITETTONICHE NEL  
COMUNE DI ATINA**  
(D.R. n. G1663 del 06.12.2024)

TITOLO  
SCHEDE SCUOLA MATERNA

ELABORATO  
04

Codice scheda: <b>S.m. 04</b> <b>S.m./P 04</b>		<b>Scuola Materna</b>			
		Indirizzo: Piazza Nassyria	Data rilievo: 03.07.2025		
Descrizione: Edificio scolastico					
<b>1. Parcheggi</b>					
Presenza di parcheggio riservato nelle vicinanze dell'ingresso:			Si No		
Dimensione regolamentare?	Si	Segnaletica verticale conforme alla normativa?	Si		
	No		No		
Parcheggio raccordato a un percorso pedonale?	Si	Segnaletica orizzontale conforme alla normativa?	Si		
	No		No		
Note: Manca la segnaletica orizzontale e verticale.					
Documentazione fotografica:

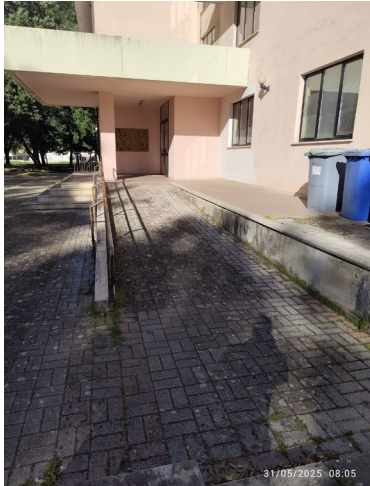
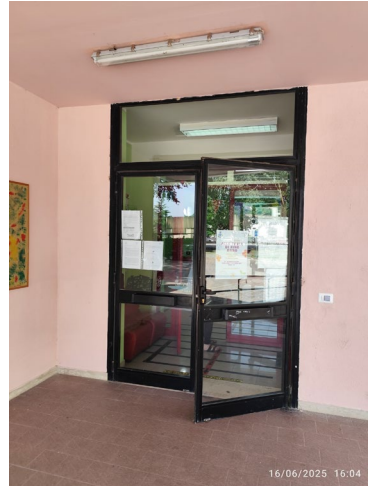
## Documentazione fotografica

La maniglia è posizionata 85cm<h<90cm?				Si No	
Il campanello/citofono è posizionato tra i 110 e i 120 cm d'altezza da terra?				Si No	
Note: è necessario un percorso tattile per l'accesso alla struttura.

Ambito	Criticità rilevata	Possibile intervento risolutivo	Rif. normativi	Stima Costo
Parcheggi	Manca segnaletica orizzontale e verticale.	Realizzazione segnaletica orizzontale e verticale.	DM 236/89 4.2.3	800,00 €
Percorsi (Marciapiedi)	_____	_____	DM 236/89 8.2.1	_____
Accesso alla struttura	Mancanza di percorso tattile per l'accesso alla struttura	Realizzare percorso tattile per l'accesso alla struttura	DM 236/89 4.1.2	1200,00 €
Servizi igienici	Mancanza di Attrezzature sanitarie per diversamente abili.	Rifacimento del bagno con attrezzature diversamente abili. (Totale 4 Bagni)	DM 236/89 8.1.6	12000,00 €
Collegamenti verticali	Assenza di accesso per i diversamente abili tra il primo e secondo piano	Realizzazione di un Servoscala.	DM 236/89 8.1.10	2000,00 €
Collegamenti orizzontali e spazi comuni	Manca cartellonistica e cartellini Informativi e adesivi antiscivolo per pavimentazioni a tutti i piani.	Manca cartellonistica e cartellini Informativi e adesivi antiscivolo per pavimentazioni a tutti i piani.	DM 236/89 art. 4.3	500,00 €

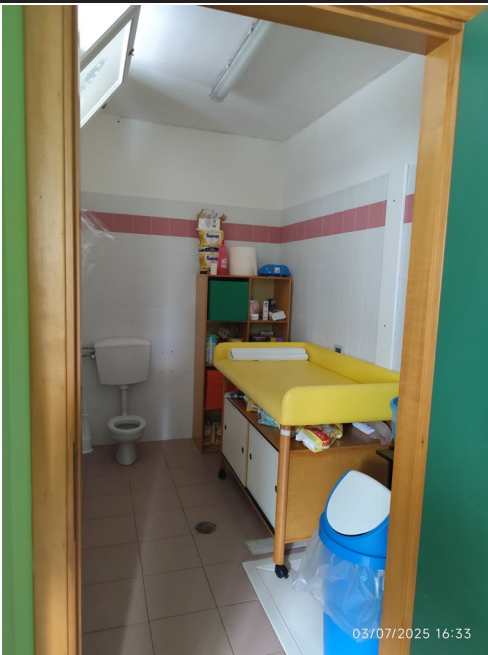
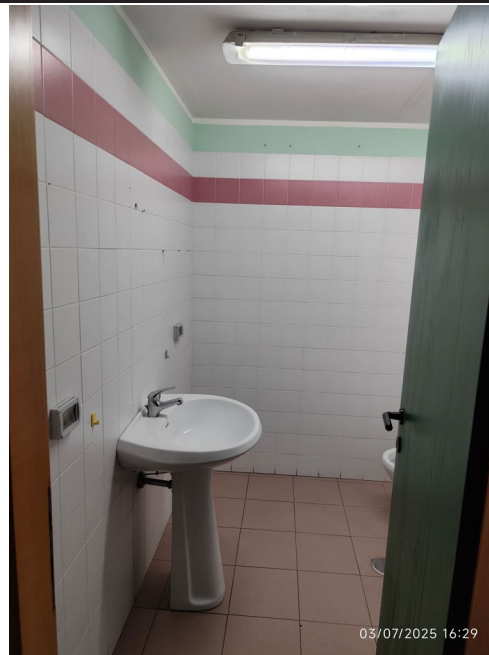
#### Documentazione fotografica:

Presenza di almeno un servizio igienico accessibile per ogni livello con dimensioni e caratteristiche adeguate alla normativa:

- Targhetta bagno accessibile fuori dalla porta
- Spazio di manovra min: 150x150 cm
- Porta con luce netta minima 80 cm e apribile verso l'esterno o scorrevole
- Spazio per accostamento laterale wc almeno i 100 cm
- 80 cm davanti al lavabo per accostamento frontale,
- wc 40 cm da muro, bordo anteriore 75-80cm e altezza 45-50
- Dotazione dei corrimani verticali e orizzontali e campanello d'emergenza
- Rubinetteria a leva

Rifacimento del bagno con attrezzature diversamente abili. Un Bagno per Piano, quattro totali.

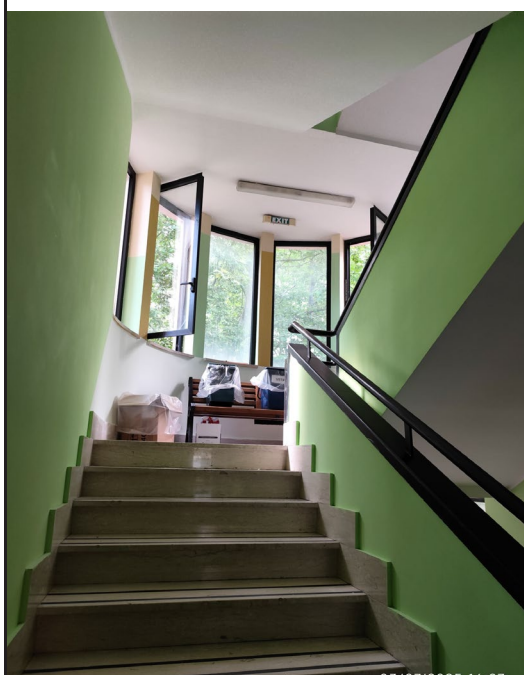
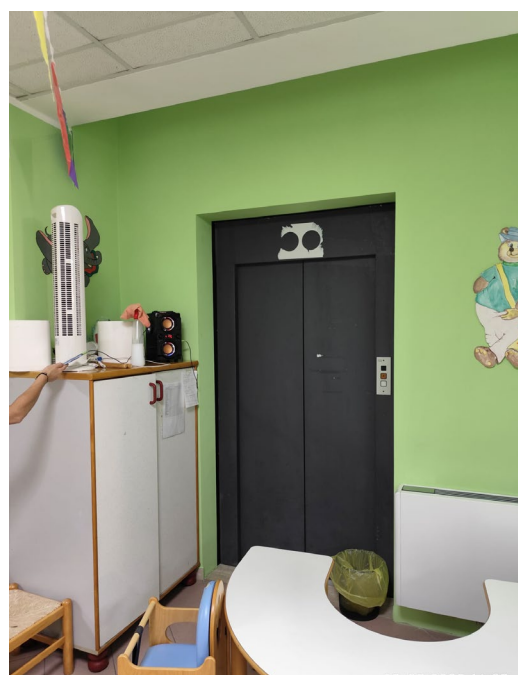
### Documentazione fotografica

**Scale** (tra Piano interrato e Piano terra è presente l'ascensore/ 1° Piano non accessibile):

Larghezza minima di 1,20 m	Si	Corretto rapporto tra alzata e pedata	Si	Pedata antisdruc-ciolevole?	Si	Segnale inizio e fine scala	Si
	No		No		No		No
Parapetto con altezza minima 100 cm e inattraversabile da sfera di 10 cm di diametro ?	Si	Il corrimano è prolungato di 30 cm oltre il 1° e ultimo scalino?	Si	Corrimano ad H= 0,90 m ?	Si		Si
	No		No		No		No

Note:  
tra Piano interrato e Piano terra è presente l'ascensore. Tra 1° e 2° piano c'è bisogno di un Servoscala.

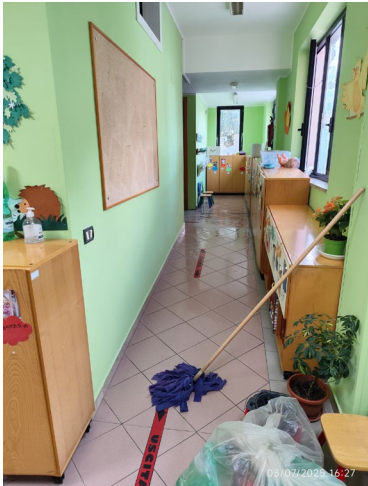
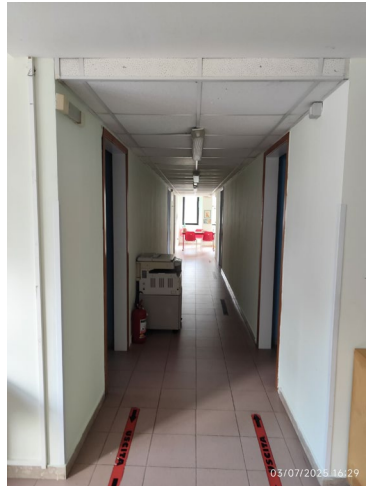
Documentazione fotografica

Larghezza minima degli spazi comuni pari a 1,50 m?	Si	Sono presenti allargamenti per inversioni di marcia e ogni 10 m di percorso per una superficie pari a 1,5x1,5 m?	Si		
	No		No		
Le pavimentazioni sono complanari e antisdruc-ciolevoli?	Si	Le porte hanno luce minima di 80 cm?	Si	I percorsi sono indicati con cartellonistica e sulle porte vi sono cartellini informativi?	Si
	No		No		No

Note: Manca cartellonistica e cartellini informativi e adesivi antiscivolo per pavimentazioni.
